Move door slowly toward the wall till it hits the pin in the ceiling profile. Then measure the gap between wall and vertical door profile.

Name	Datum	gezeichnet		geändert						Benennung		
Name	Datum													
gezeichnet														
geändert														
MATERIAL:		Zeichnungsnr.		LE- Artikelnummer:										
GEWICHT:		Maßstab:		Seite 2 von 3										
		Lengersdorf GmbH		A4										
		Final check

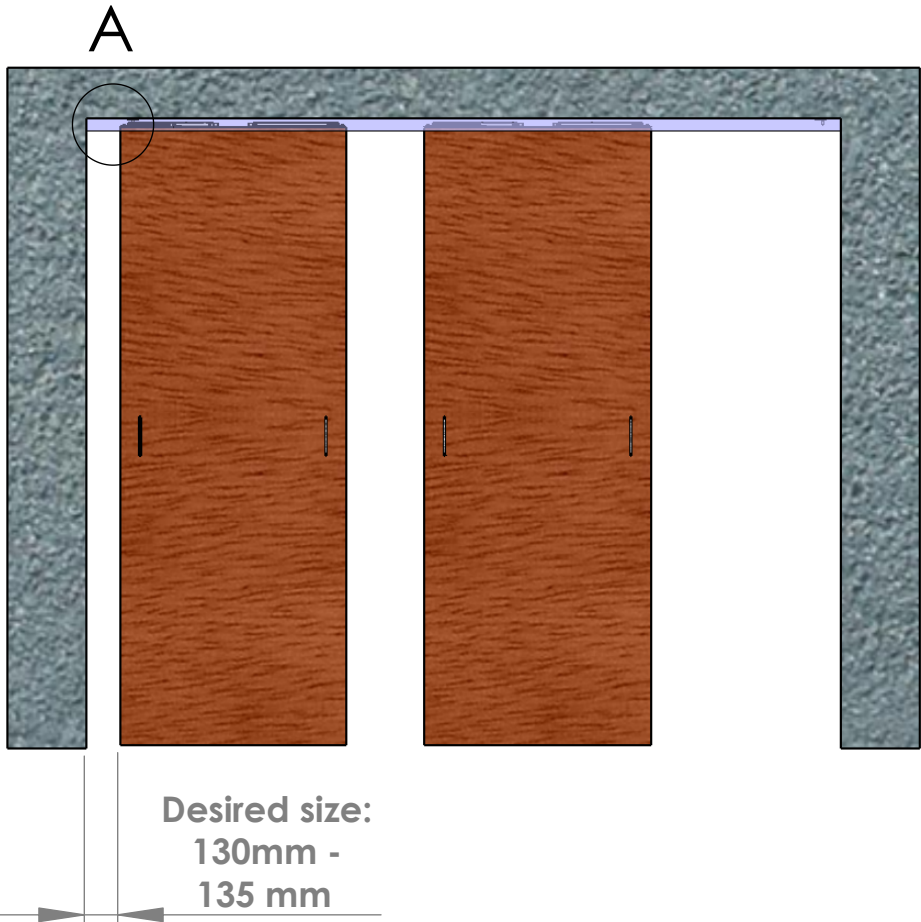
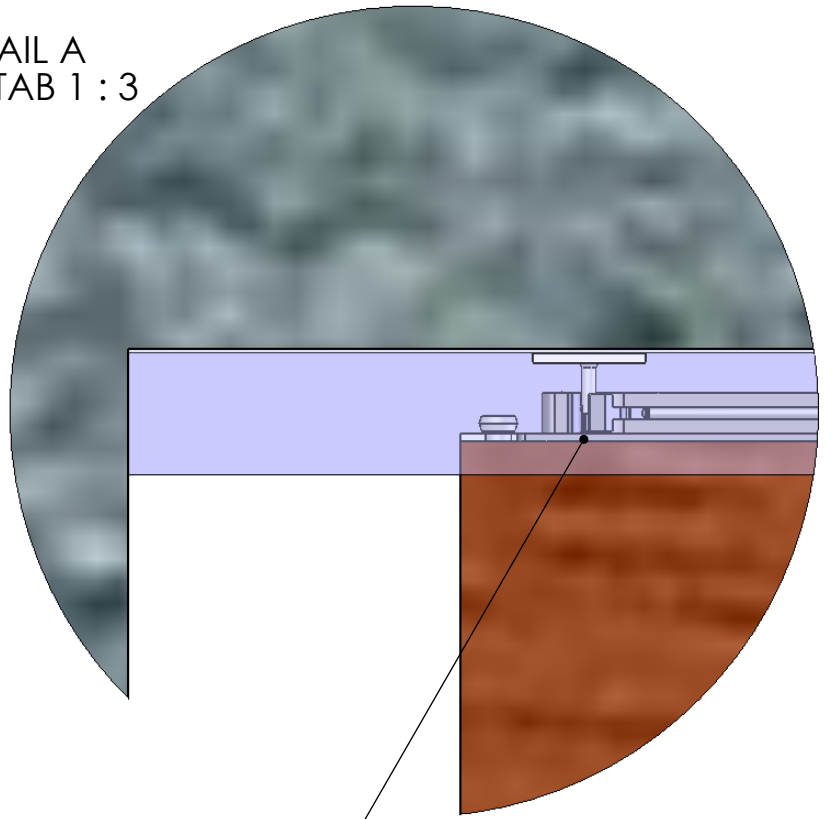
DETAIL A
MAßSTAB 1 : 3

- Admeasurement < 130mm: Damping path is lost**
- Admeasurement 130 to 135 mm: Ideal installation of system - damping effect exhausted**
- Admeasurement > 135mm: Door doesn't close fully**
